### **Ekspertyza**

ustalająca przyczyny uszkodzeń ganku przy wejściu głównym budynku WSS-E  
w Gorzowie Wlkp. z propozycją dla przeprowadzenia naprawy bieżącej

Część : Ekspertyza techniczna		stadium : użytkowanie budynku
Zamierzenie inwestycyjne	Eksploatacja budynku	
Obiekt	Budynek laboratoryjno-nadzorczy (biurowy)	
Adres obiektu	66-400 Gorzów Wlkp. ul. Adama Mickiewicza 12B dz. nr 387, 2585/1, 2586	
Zamawiający	Wojewódzka Stacja Sanitarno-Epidemiologiczna w Gorzowie Wlkp. ul. Mickiewicza 12B	
Inwestor

**Gorzów Wlkp. , wrzesień 2017 r.**

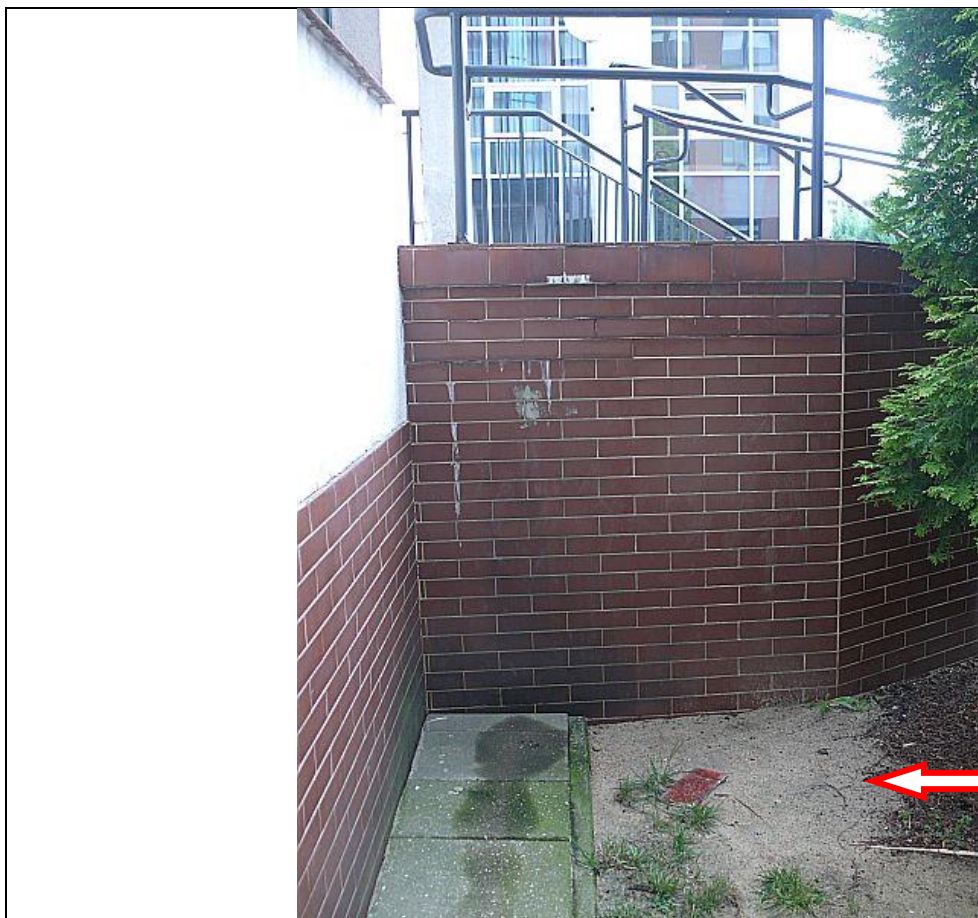
**Fot. 3.** Widok otoczenia ganku budynku WSS-E w Gorzowie Wlkp. Teren zdrzewiony z nieodpowiednim odprowadzeniem wód opadowych. Widać ślady po zamakaniach oraz nierówny teren przy schodach. Stan na dzień : 11.08.2017 r.

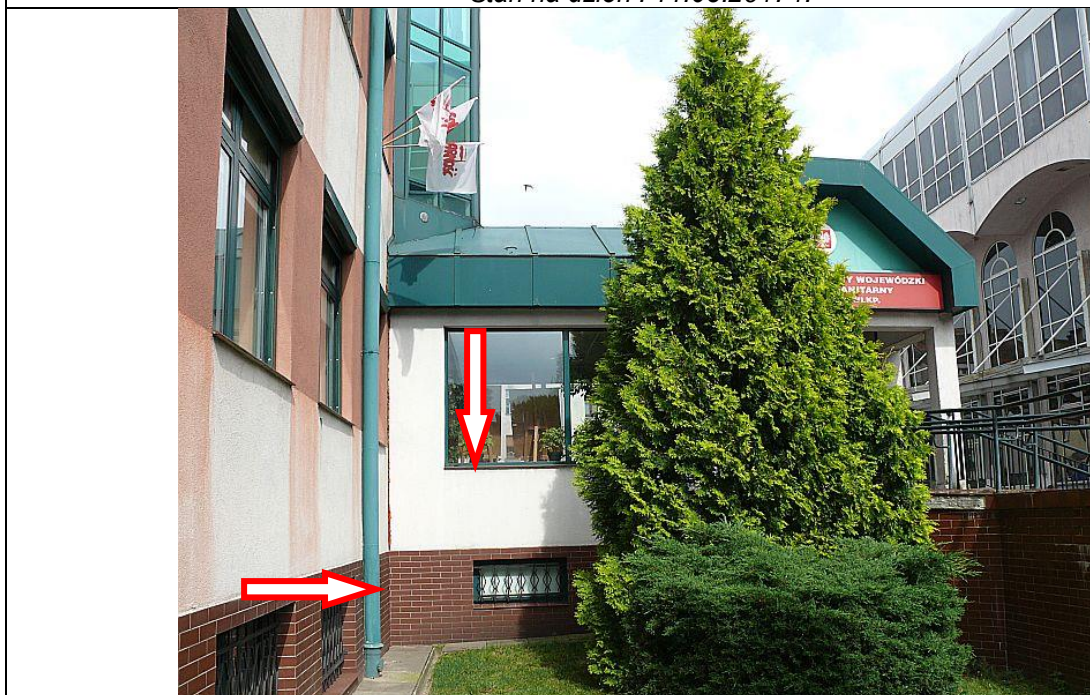
**Fot. 4.** Widok otoczenia ganku budynku WSS-E w Gorzowie Wlkp. Uwagi jak do fot. 3. Stan na dzień : 11.08.2017 r.

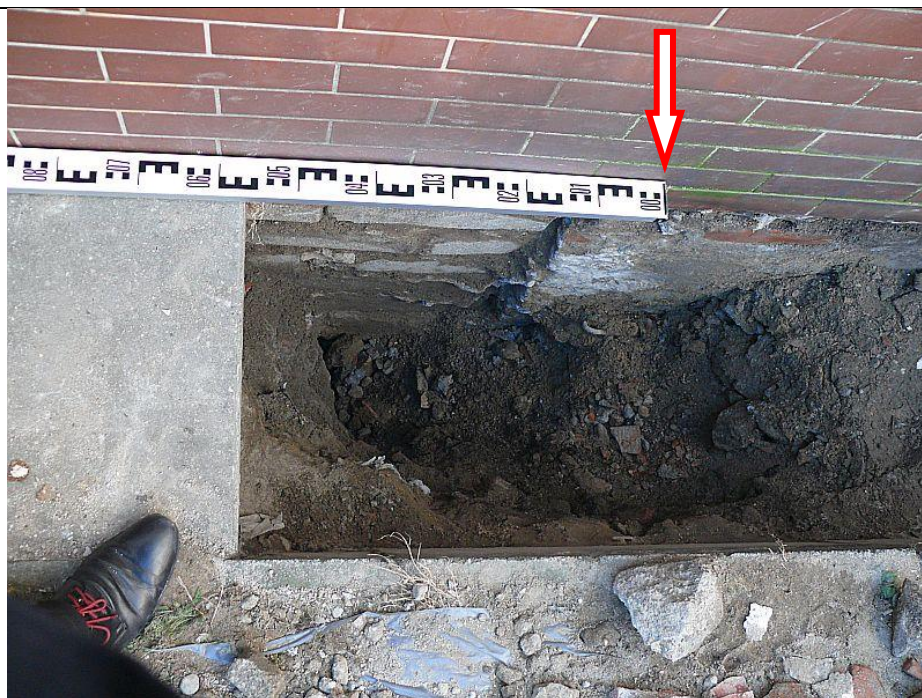
Wykonana odkrywka [19] wskazuje, że mury ścian piwnicy nie są przewiązane na styku części podpiwniczonej i części niepodpiwniczonej ganku. Z analizy planów realizacyjnych projektów architektonicznych wynika, że w miejscu obecnego wiatrołapu projektowano pierwotnie schody zewnętrzne poza murami ganku. Poziom spodu fundamentu ganku pod wiatrołapem i częścią podpiwniczoną różni się o 1,05 m. Nie stwierdzono betonu spadkowego. Od zewnątrz budynku widać osiadanie muru z elementów betonowych (błoczków betonowych) [1], [2]. Uszkodzenia przedstawiono na rysunkach E-5, E-6, E-7.

**Fot. 5.** Odkrywka styku murów ganku budynku WSS-E w części podpiwniczonej i niepodpiwniczonej. Widać mur z elementów betonowych dla części niepodpiwniczonej i mur ceglany ścianki dociskowej izolacji papowej piwnicy ganku. Brak równego poziomu posadowienia. Stan na dzień : 29.08.2017 r.

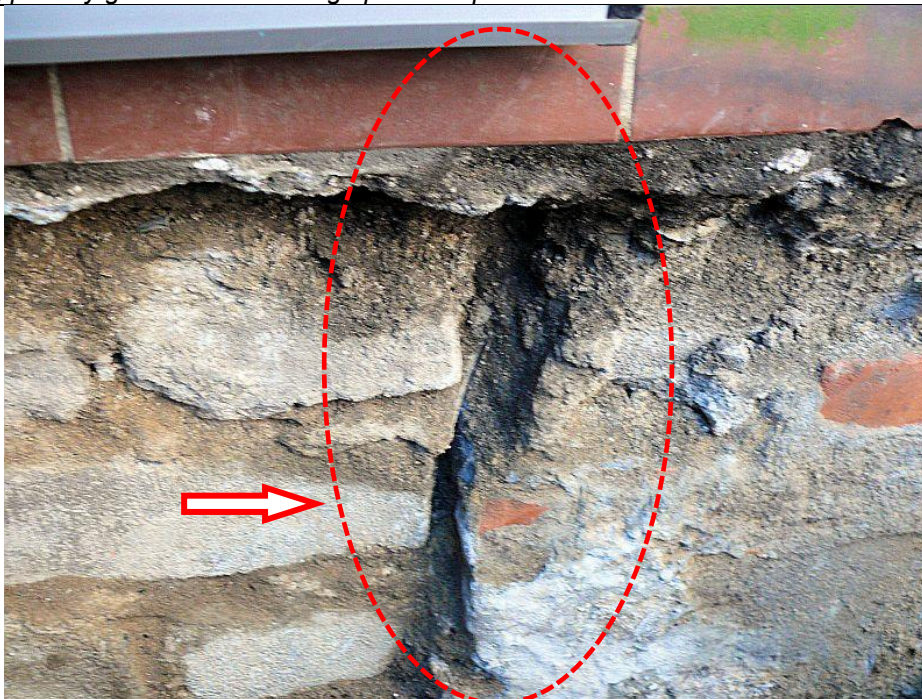
**Fot. 6.** Odkrywka styku murów ganku budynku WSS-E. Brak przewiązania murów. Szczelina do 50 mm. Cofnięcie muru z elementów betonowych poza lico okładziny ceramicznej ok. 70 mm. Cofnięcie okładziny muru warstwy dociskowej papy z cegły ceramicznej pełnej poza lico okładziny ceramicznej ok. 30 mm. Stan na dzień : 29.08.2017 r.

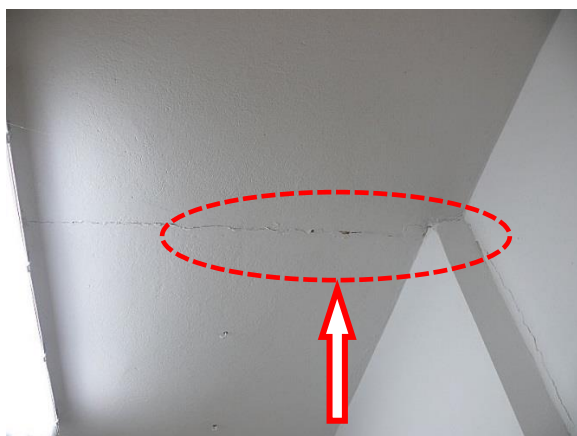
Nad hallem występuje sufit podwieszony. Nie widać oznak uszkodzeń. W piwnicy sufit i ściany wykowane są z tynków. Widoczne są uszkodzenia (rysa - fot. 9 [1]) na styku części budynku o wysokości 4 kondygnacji i ganku (1 kondygnacja). Posadzka piwnicy wykonana jest z płytek ceramicznych.

**Fot. 9.** Zarysowanie stropu nad piwnicą w miejscu na skoku wysokości budynku (część budynku 4 kondygnacyjnego i części budynku 1 kondygnacyjnego - ganku) Stan na dzień : 02.08.2017 r.

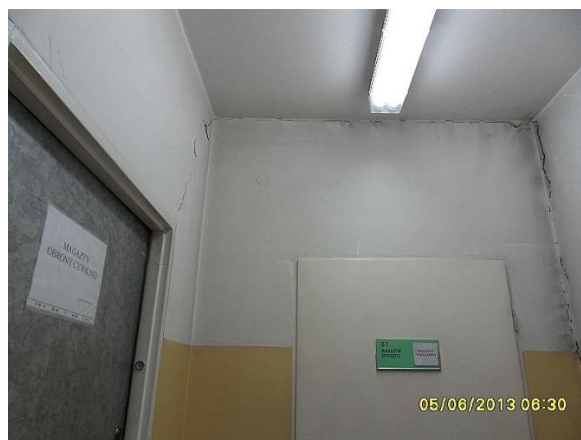
**Fot. 10.** Uszkodzenia ścianek działowych w piwnicy ganku z okresów poprzednich. Obecnie naprawione. Stan na dzień : 05.06.2013 r. według [13]

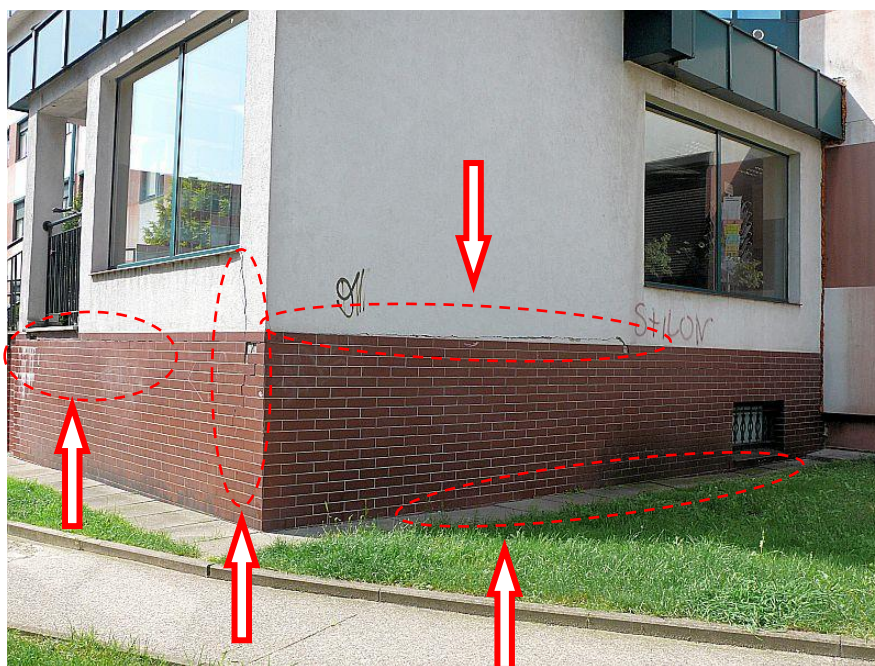
**Fot. 11.** Uszkodzenia murów i elewacji ganka budynku WSS-E. Stan elewacji wschodniej i południowej.  
Stan na dzień : 11.08.2017 r.

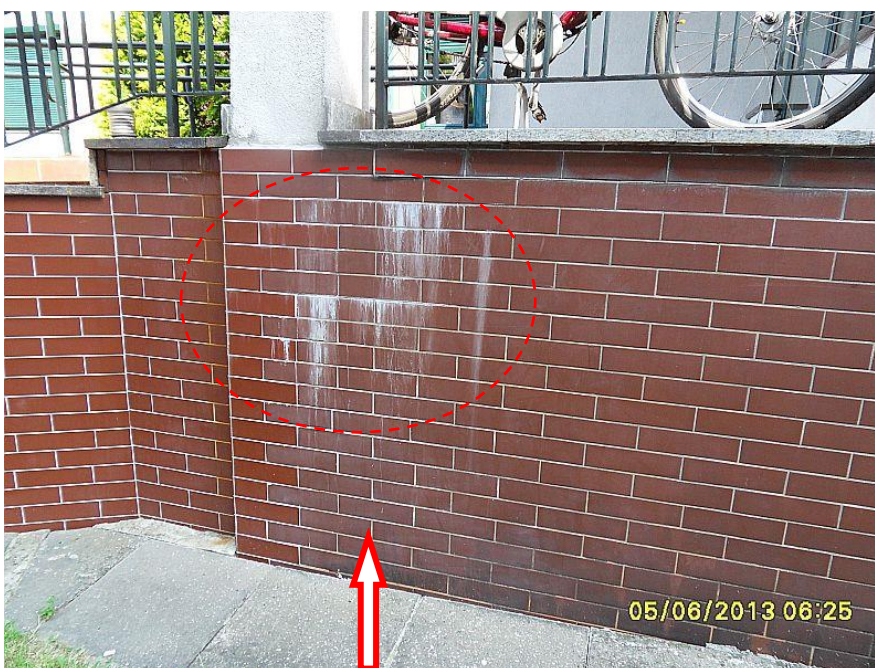
**Fot. 12.** Uszkodzenia elewacji południowej w czasie przeglądu budynku w 2013r.  
Stan na dzień : 05.06.2013 r.

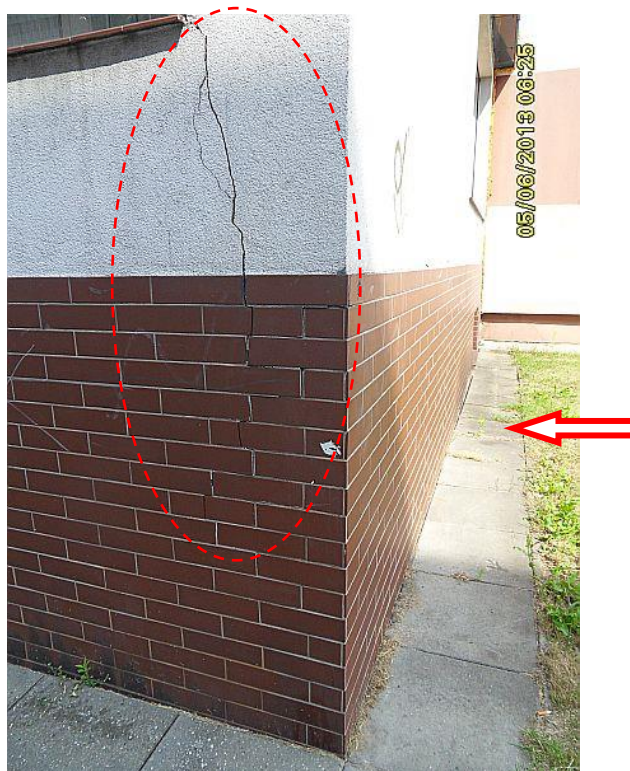
**Fot. 13.** Uszkodzenia murów i elewacji ganka budynku WSS-E. Narożnik południowo – wschodni.  
Widoczny brak ubytków okładziny ceramicznej. Stan na dzień : 05.06.2013 r.

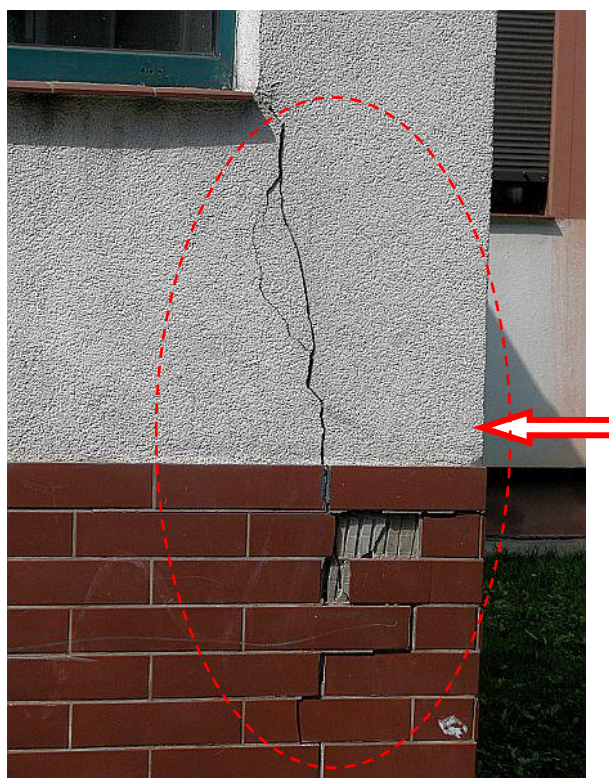
**Fot. 14.** Uszkodzenia murów i elewacji ganka budynku WSS-E. Narożnik południowo – wschodni.  
Widoczne ubytki okładziny ceramicznej oraz powiększenie zasięgu zarysowań.  
Stan na dzień : 11.08.2017 r.

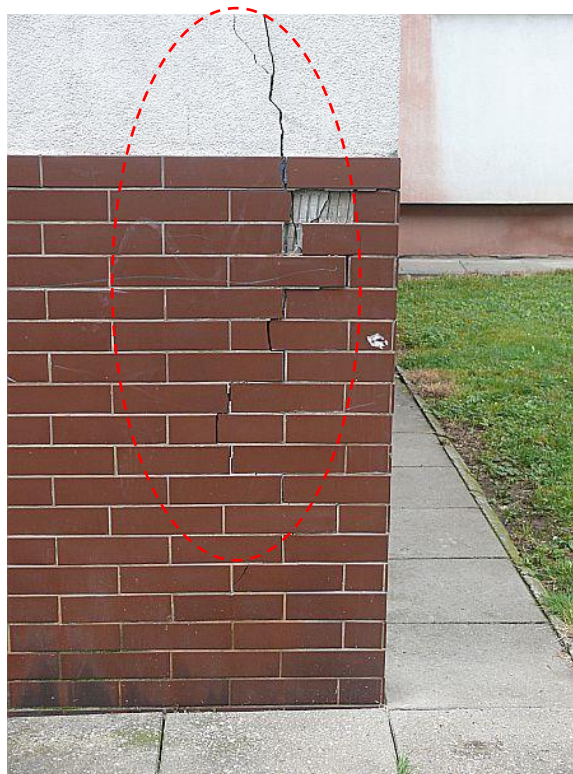
**Fot. 15.** Pełny widok uszkodzeń narożnika ganku budynku WSS-E. Narożnik południowo – wschodni. Widoczne ubytki okładziny ceramicznej oraz zasięg i charakter zarysowania wskazujący na rozdzielanie murów.

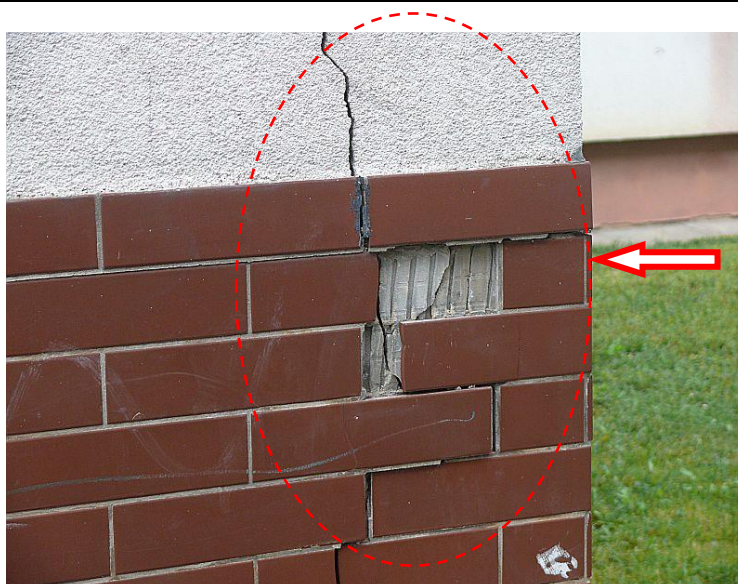
**Fot. 16.** Zbliżenie uszkodzeń narożnika w tym odpadanie płytek ceramicznych.

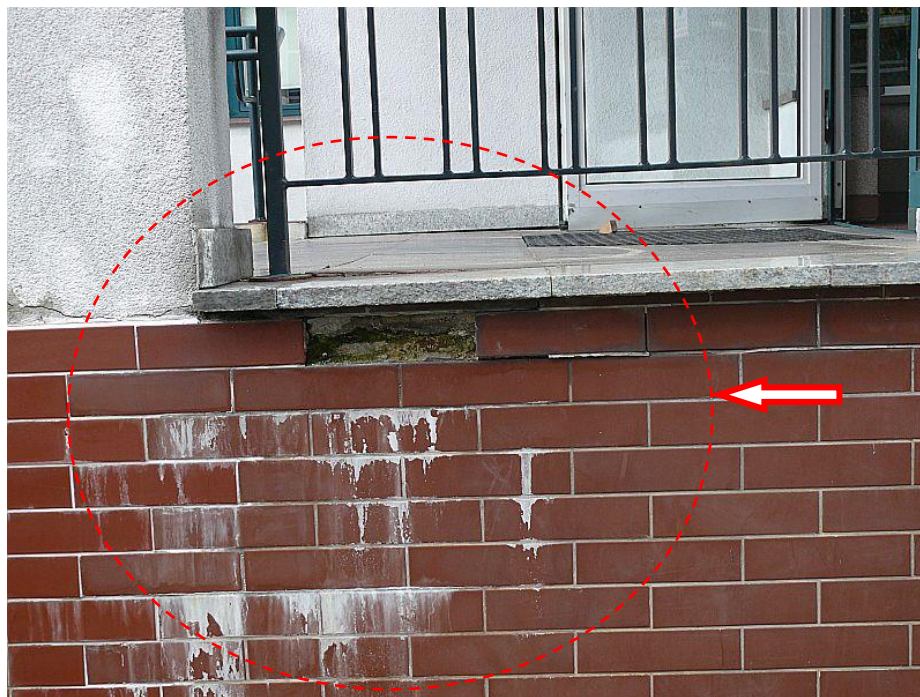
**Fot. 17.** Zarysowanie murów, ubytki płytek ceramicznych elewacji, wytrącenia soli na elewacji południowej ganku przy wejściu do budynku. Widoczny brak ubytków okładziny ceramicznej.  
Stan na dzień : 29.08.2017 r.

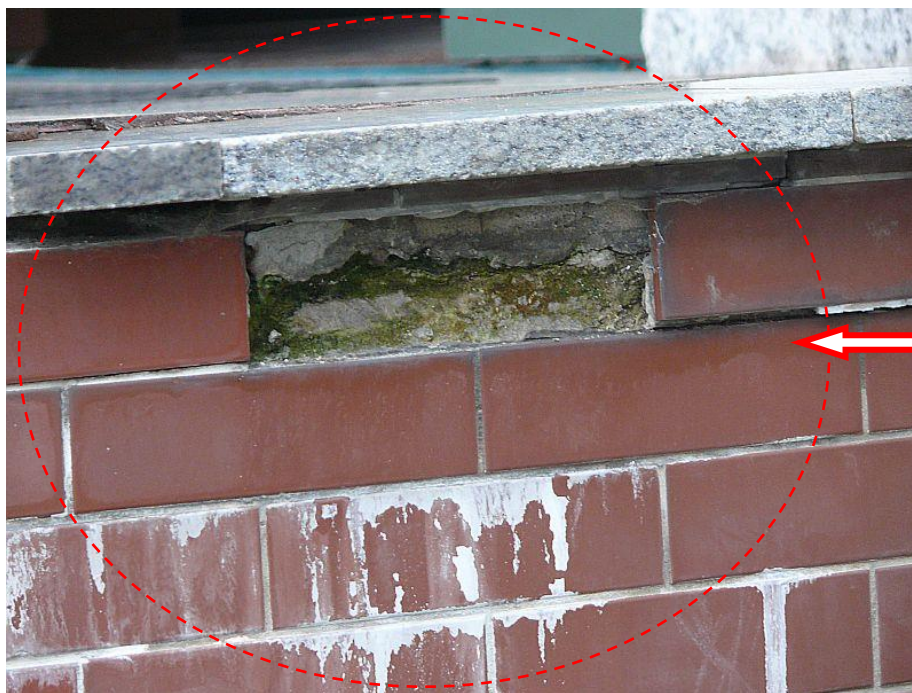
**Fot. 18.** Zbliżenie ubytków i przemieszczeń oraz wypływu soli z elementów elewacji, murów i posadzki ganku przy wejściu do budynku WSS-E.

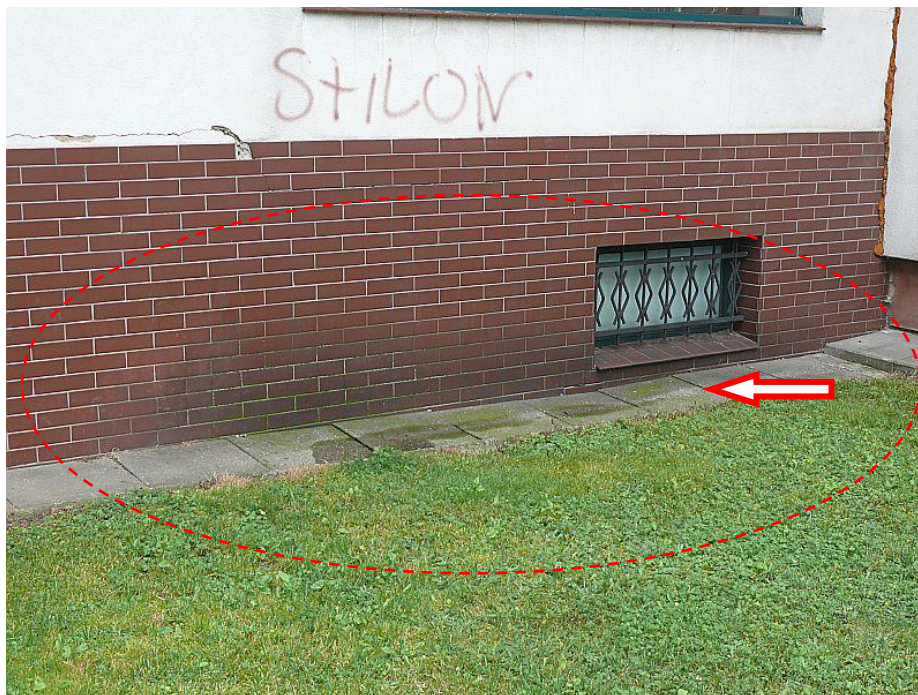
**Fot. 19.** Ślady działania wilgoci od rozprysków wody na elewacji zachodniej ganku. Ganek nie posiada rynien i rur spustowych! Widać obniżenie płytek chodnikowych opaski o 20 ÷ 30 mm od linii okładziny..  
Stan na dzień : 11.08.2017 r.

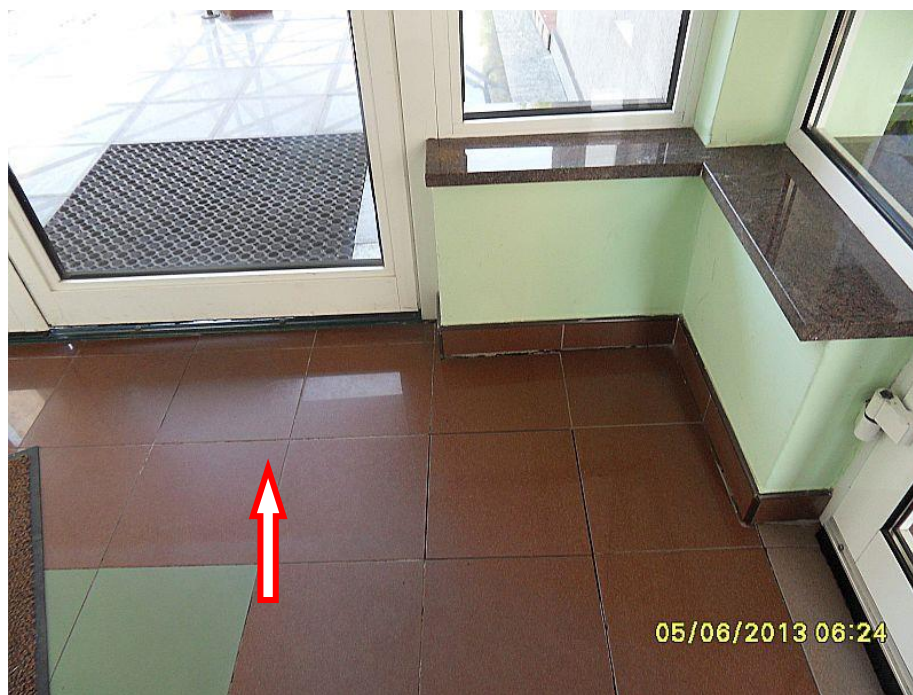
**Fot. 20.** Osiadanie posadzki ganku przy drzwiach wejściowych do budynku na części niepodpiwniczonej ganku. Widać podniesione drzwi oraz obniżoną posadzkę.  
Stan na dzień : 05.06.2013 r.

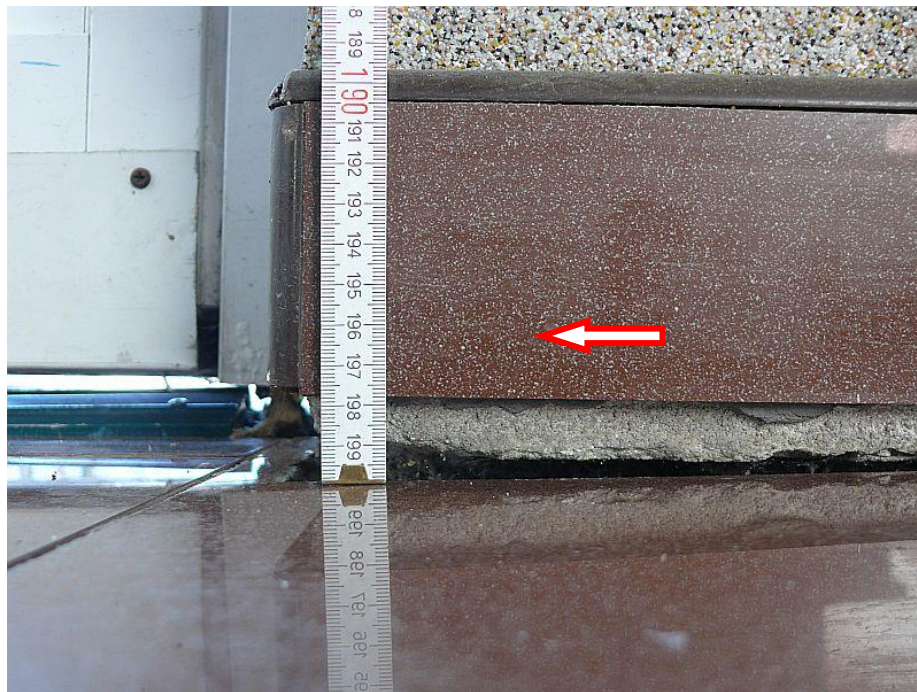
**Fot. 21.** Osiadanie posadzki części niepodpiwniczonej ganku od wewnątrz pomieszczenia.  
Wielkość osiadania 22 mm !!! Osiadanie uwidoczniło także w 2013r. – fot. 20  
Stan na dzień : 29.08.2017 r.

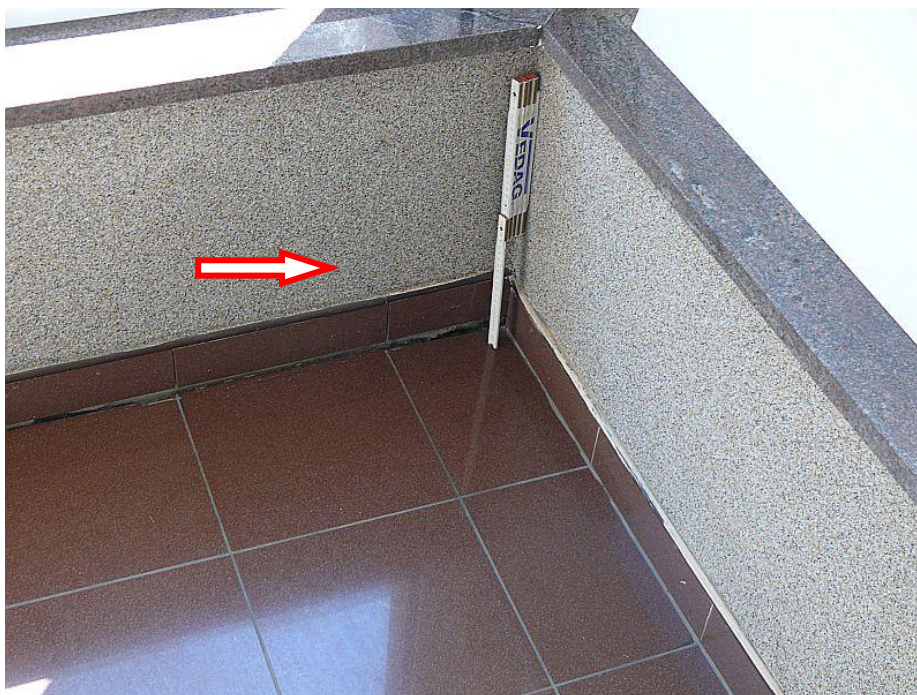
**Fot. 22.** Osiadanie posadzki części niepodpiwniczonej ganku wewnątrz pomieszczenia.  
Wielkość osiadania w narożniku ganku 20 mm.  
Stan na dzień : 29.08.2017 r.

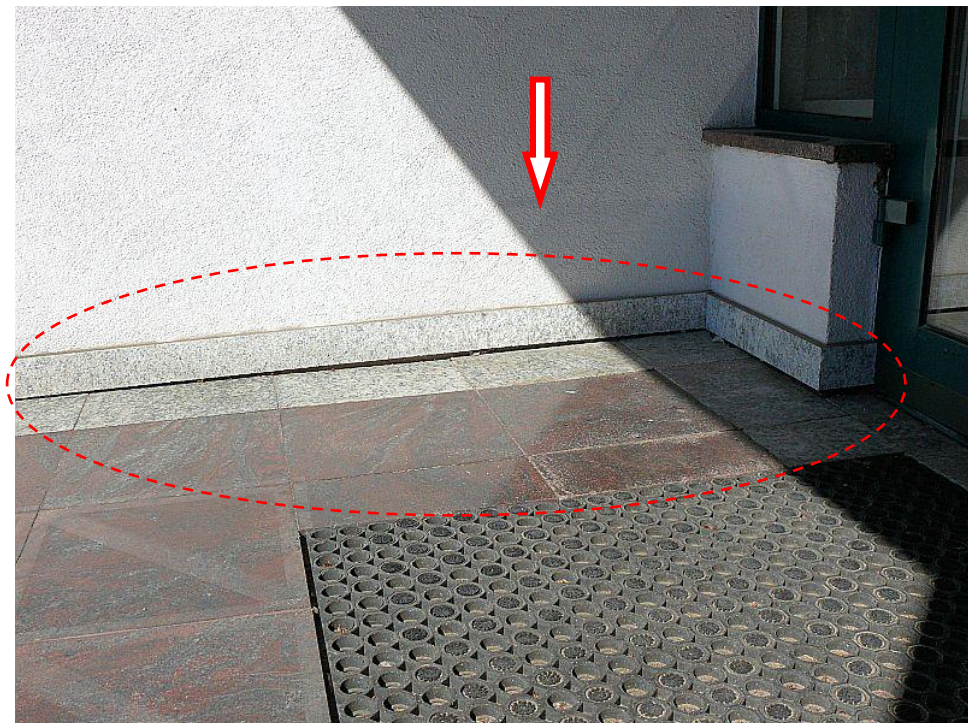
**Fot. 23.** Osiadanie posadzki części niepodpiwniczonej ganku na zewnątrz pomieszczenia. Wielkość osiadania 18 mm.

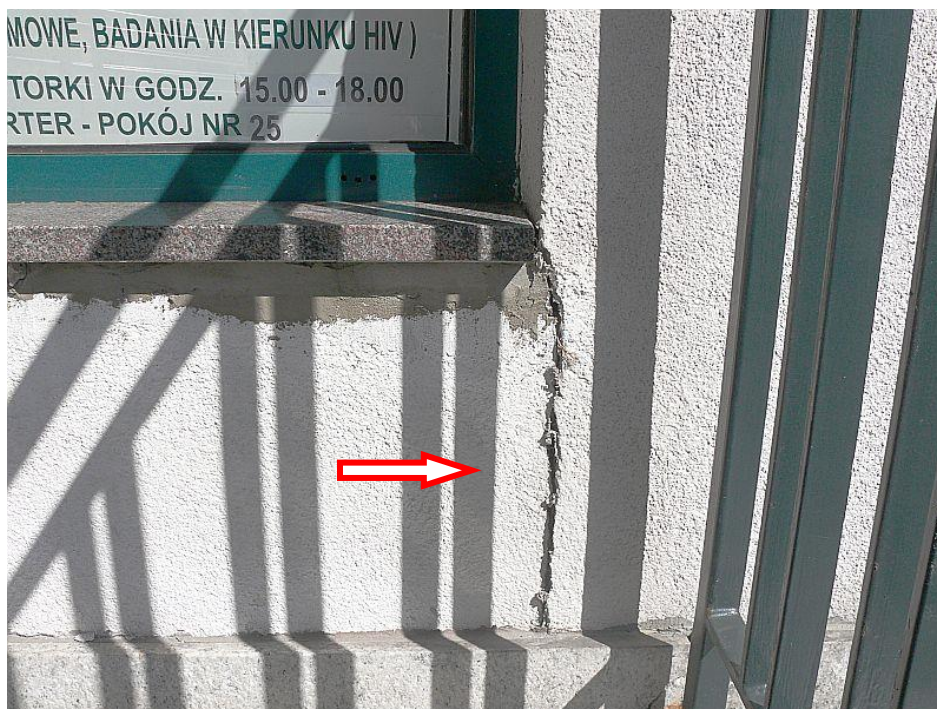
**Fot. 24.** Odspojenie z przemieszczeniem słupka ganku od muru podokiennego na opartego na posadzce części niepodpiwniczonej ganku budynku WSS-E. Przemieszczenie 10 mm

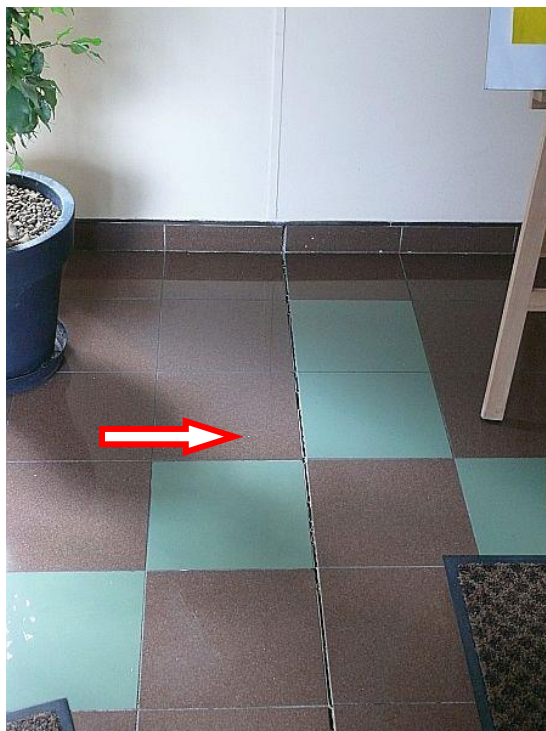
**Fot. 25.** Rozwarstwienie płytek posadzki w hallu budynku WSS-E na styku budynków o różnej wysokości kondygnacji. Rozwarście  $5 \div 8$  mm.

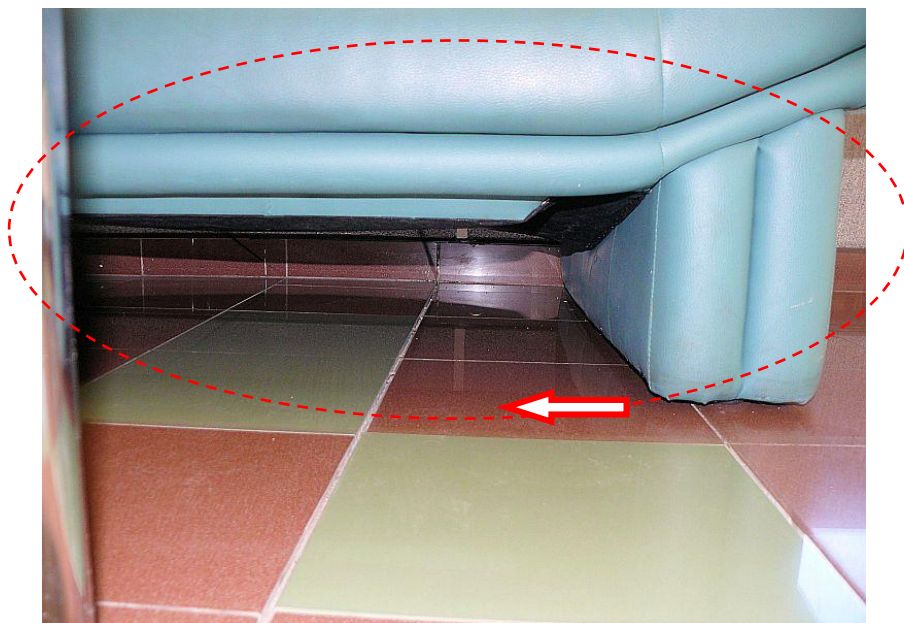
**Fot. 26.** Rozwarstwienie płytek posadzki w hallu budynku WSS-E na styku budynków o różnej wysokości kondygnacji. Uszkodzenie w miejscu uszkodzenia stropu nad piwnicą – fot. 9

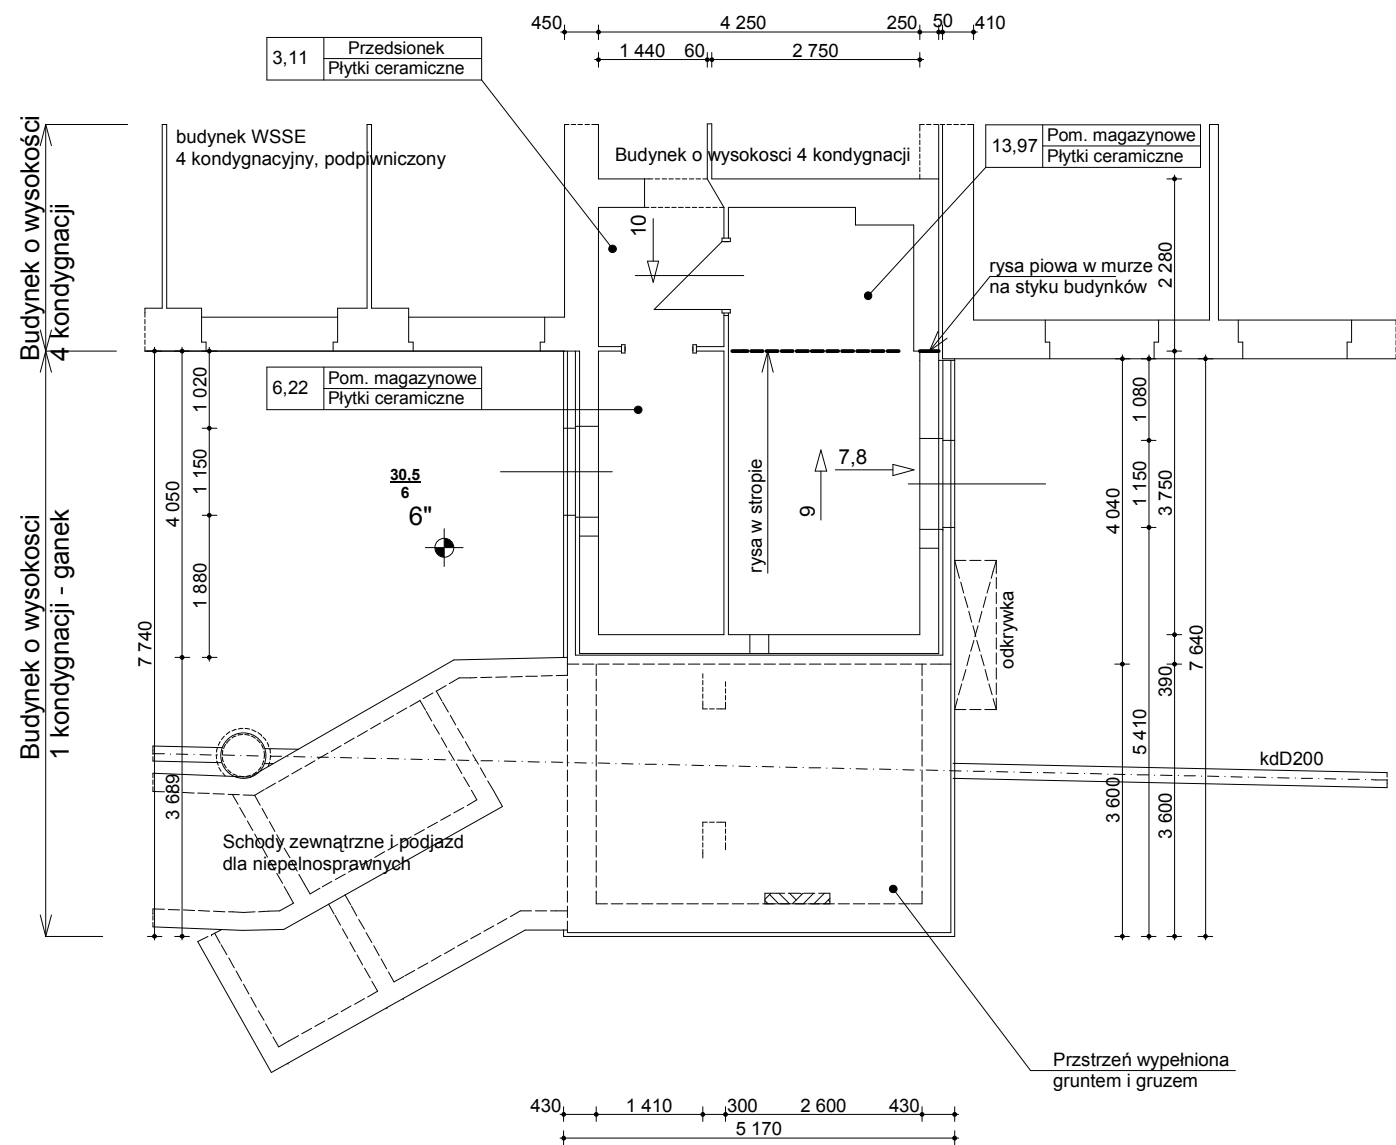
Rzut piwnicy ganku budynku WSS-E

1. Grubości ścian warstwowych piwnic ganku wynosi ok. 43 cm. Projekt nie przewidywał izolacji termicznej ścian, a jedynie warstwę dociskową. Z odkrytki wynika, że warstwa zewnętrzna ściany piwnicy wykonany jest z elementów murowych z cegły ceramicznej pełnej.
2. Mur ścian części niepodpiwniczonej wykonany jest z elementów murowych z bloczków betonowych. Grubości muru w czasie odkrytki nie ustalono. Z uwagi na mury naziemne ganku należałoby przyjąć grubość 38 cm.

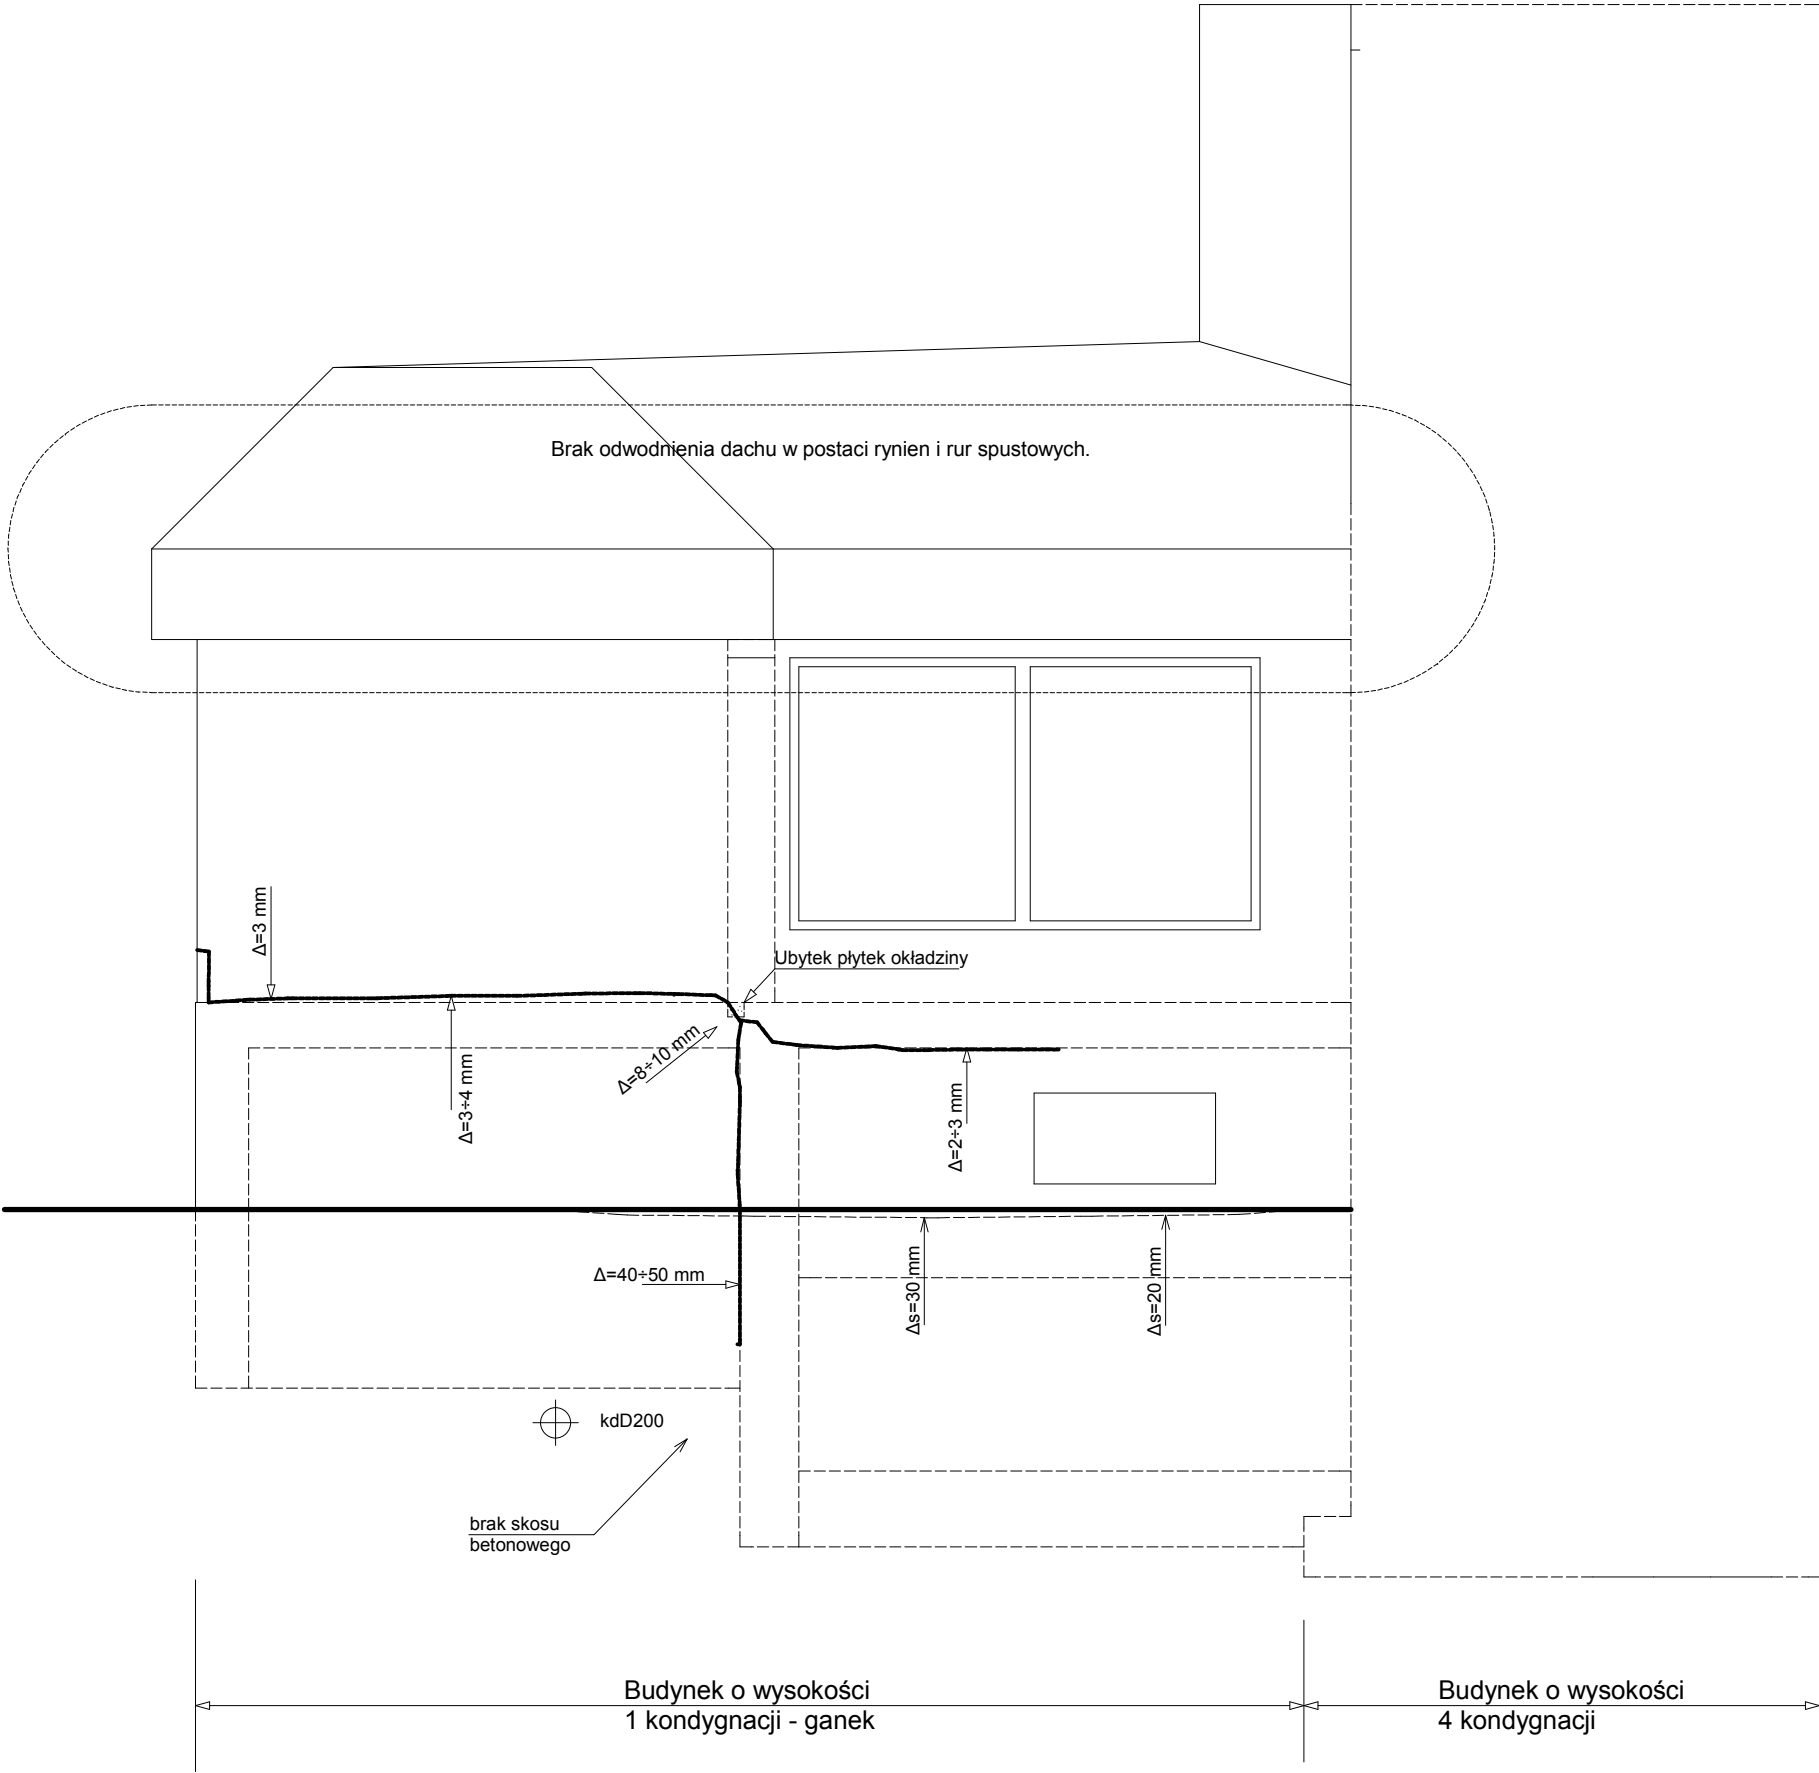
Elewacja podłużna wschodnia ganku - uszkodzenia 1:50

**Uwagi !**  
Zrysowania murów i okładzin  
dokumentują fot. 2, 5, 6, 11, 19

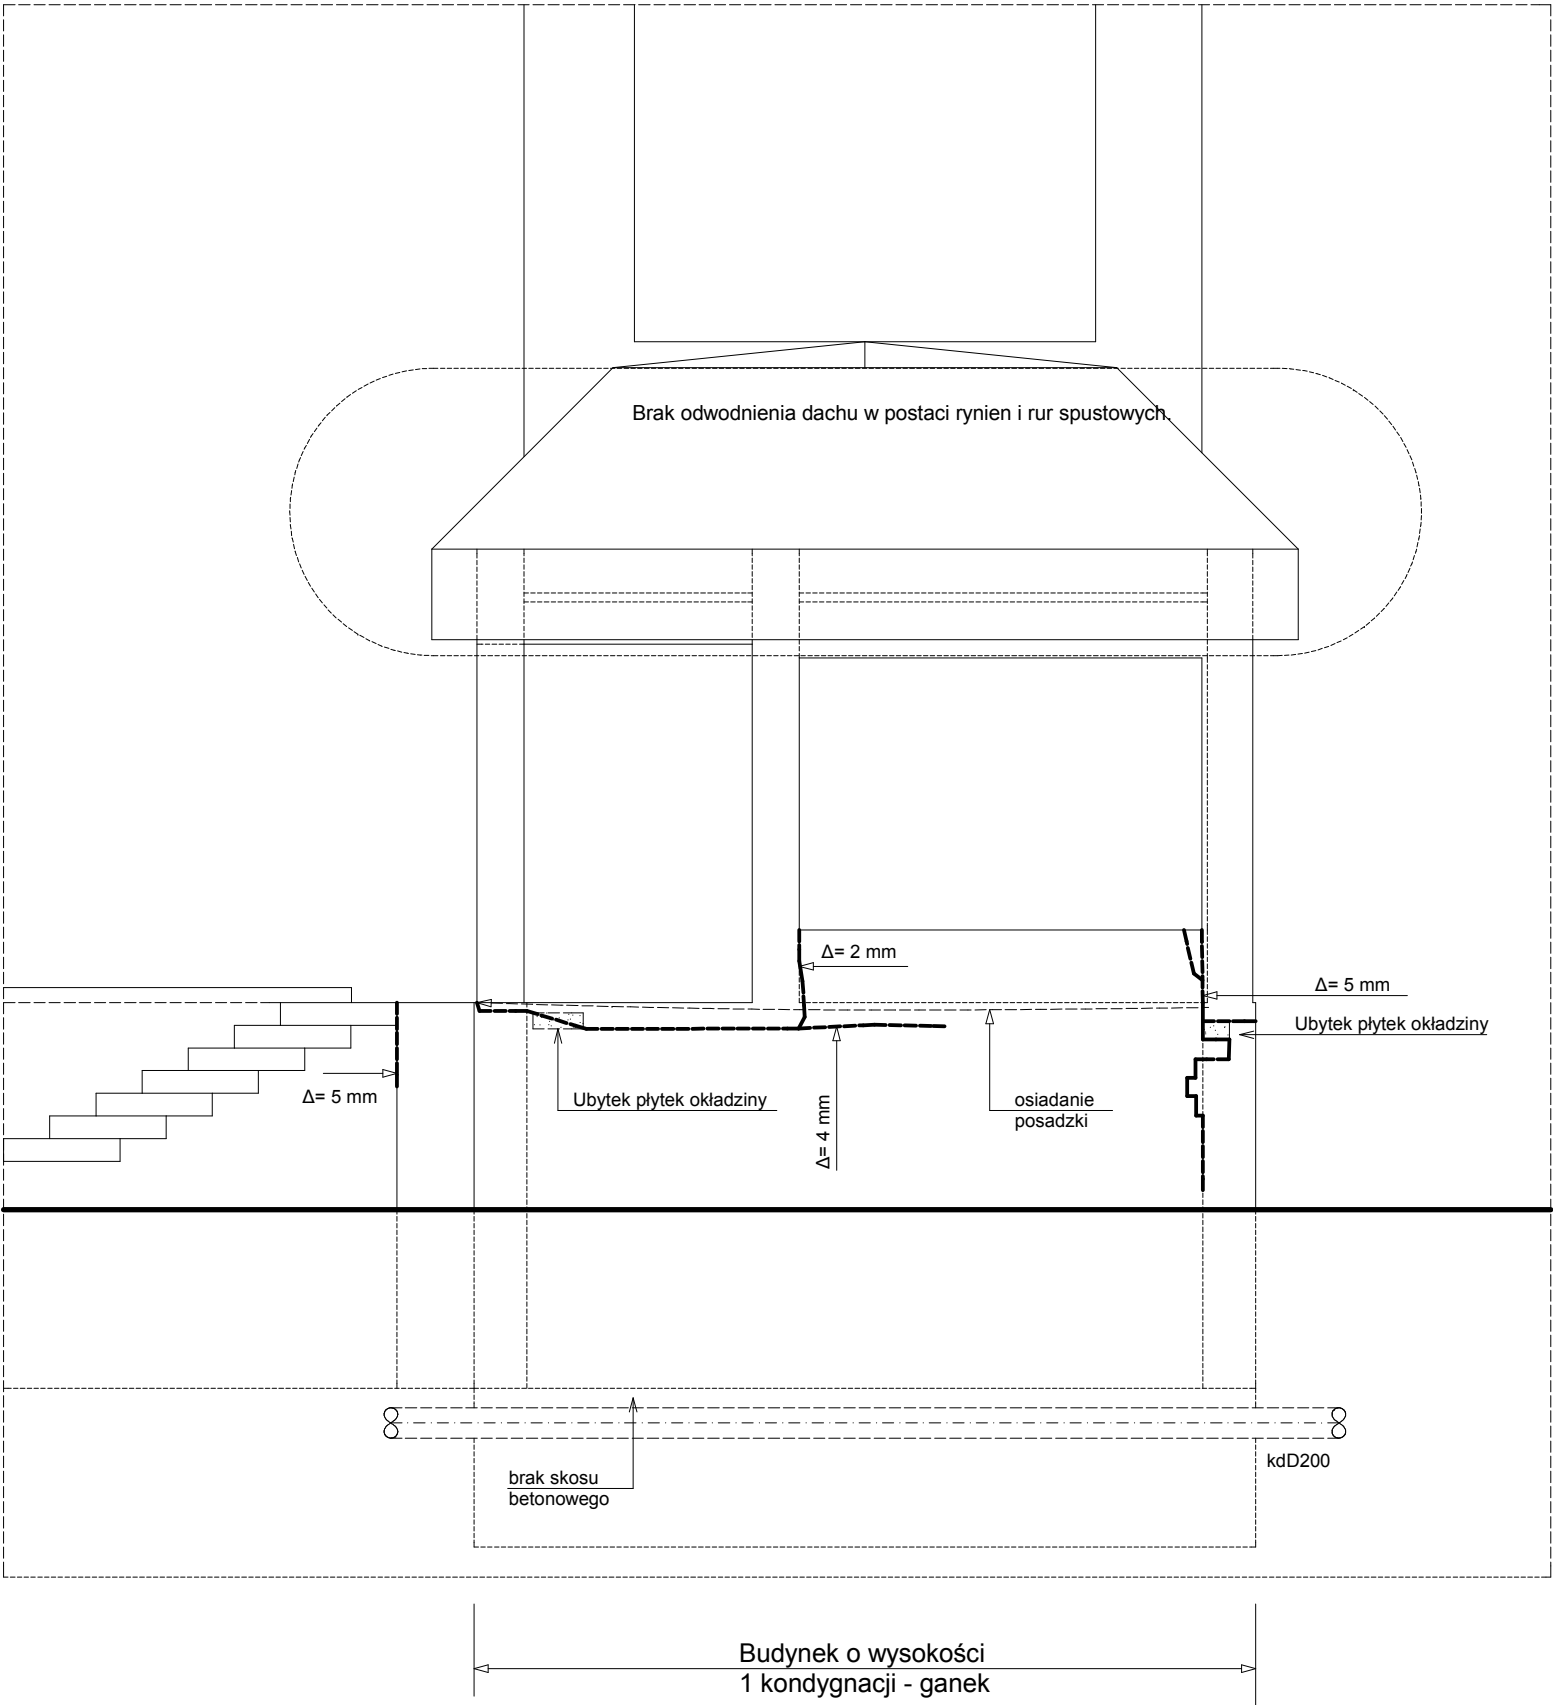
Elewacja południowa ganku - uszkodzenia 1:50

**Uwagi !**  
Zrysowania murów i okładzin  
dokumentują fot. 11, 12, 13, 14, 15, 16, 17, 17, 18
