### **Ekspertyza**

ustalająca przyczyny uszkodzeń ganku przy wejściu głównym budynku WSS-E  
w Gorzowie Wlkp. z propozycją dla przeprowadzenia naprawy bieżącej

Część : Ekspertyza techniczna		stadium : użytkowanie budynku
Zamierzenie inwestycyjne	Eksploatacja budynku	
Obiekt	Budynek laboratoryjno-nadzorczy (biurowy)	
Adres obiektu	66-400 Gorzów Wlkp. ul. Adama Mickiewicza 12B dz. nr 387, 2585/1, 2586	
Zamawiający	Wojewódzka Stacja Sanitarno-Epidemiologiczna w Gorzowie Wlkp. ul. Mickiewicza 12B	
Inwestor

**Gorzów Wlkp. , wrzesień 2017 r.**

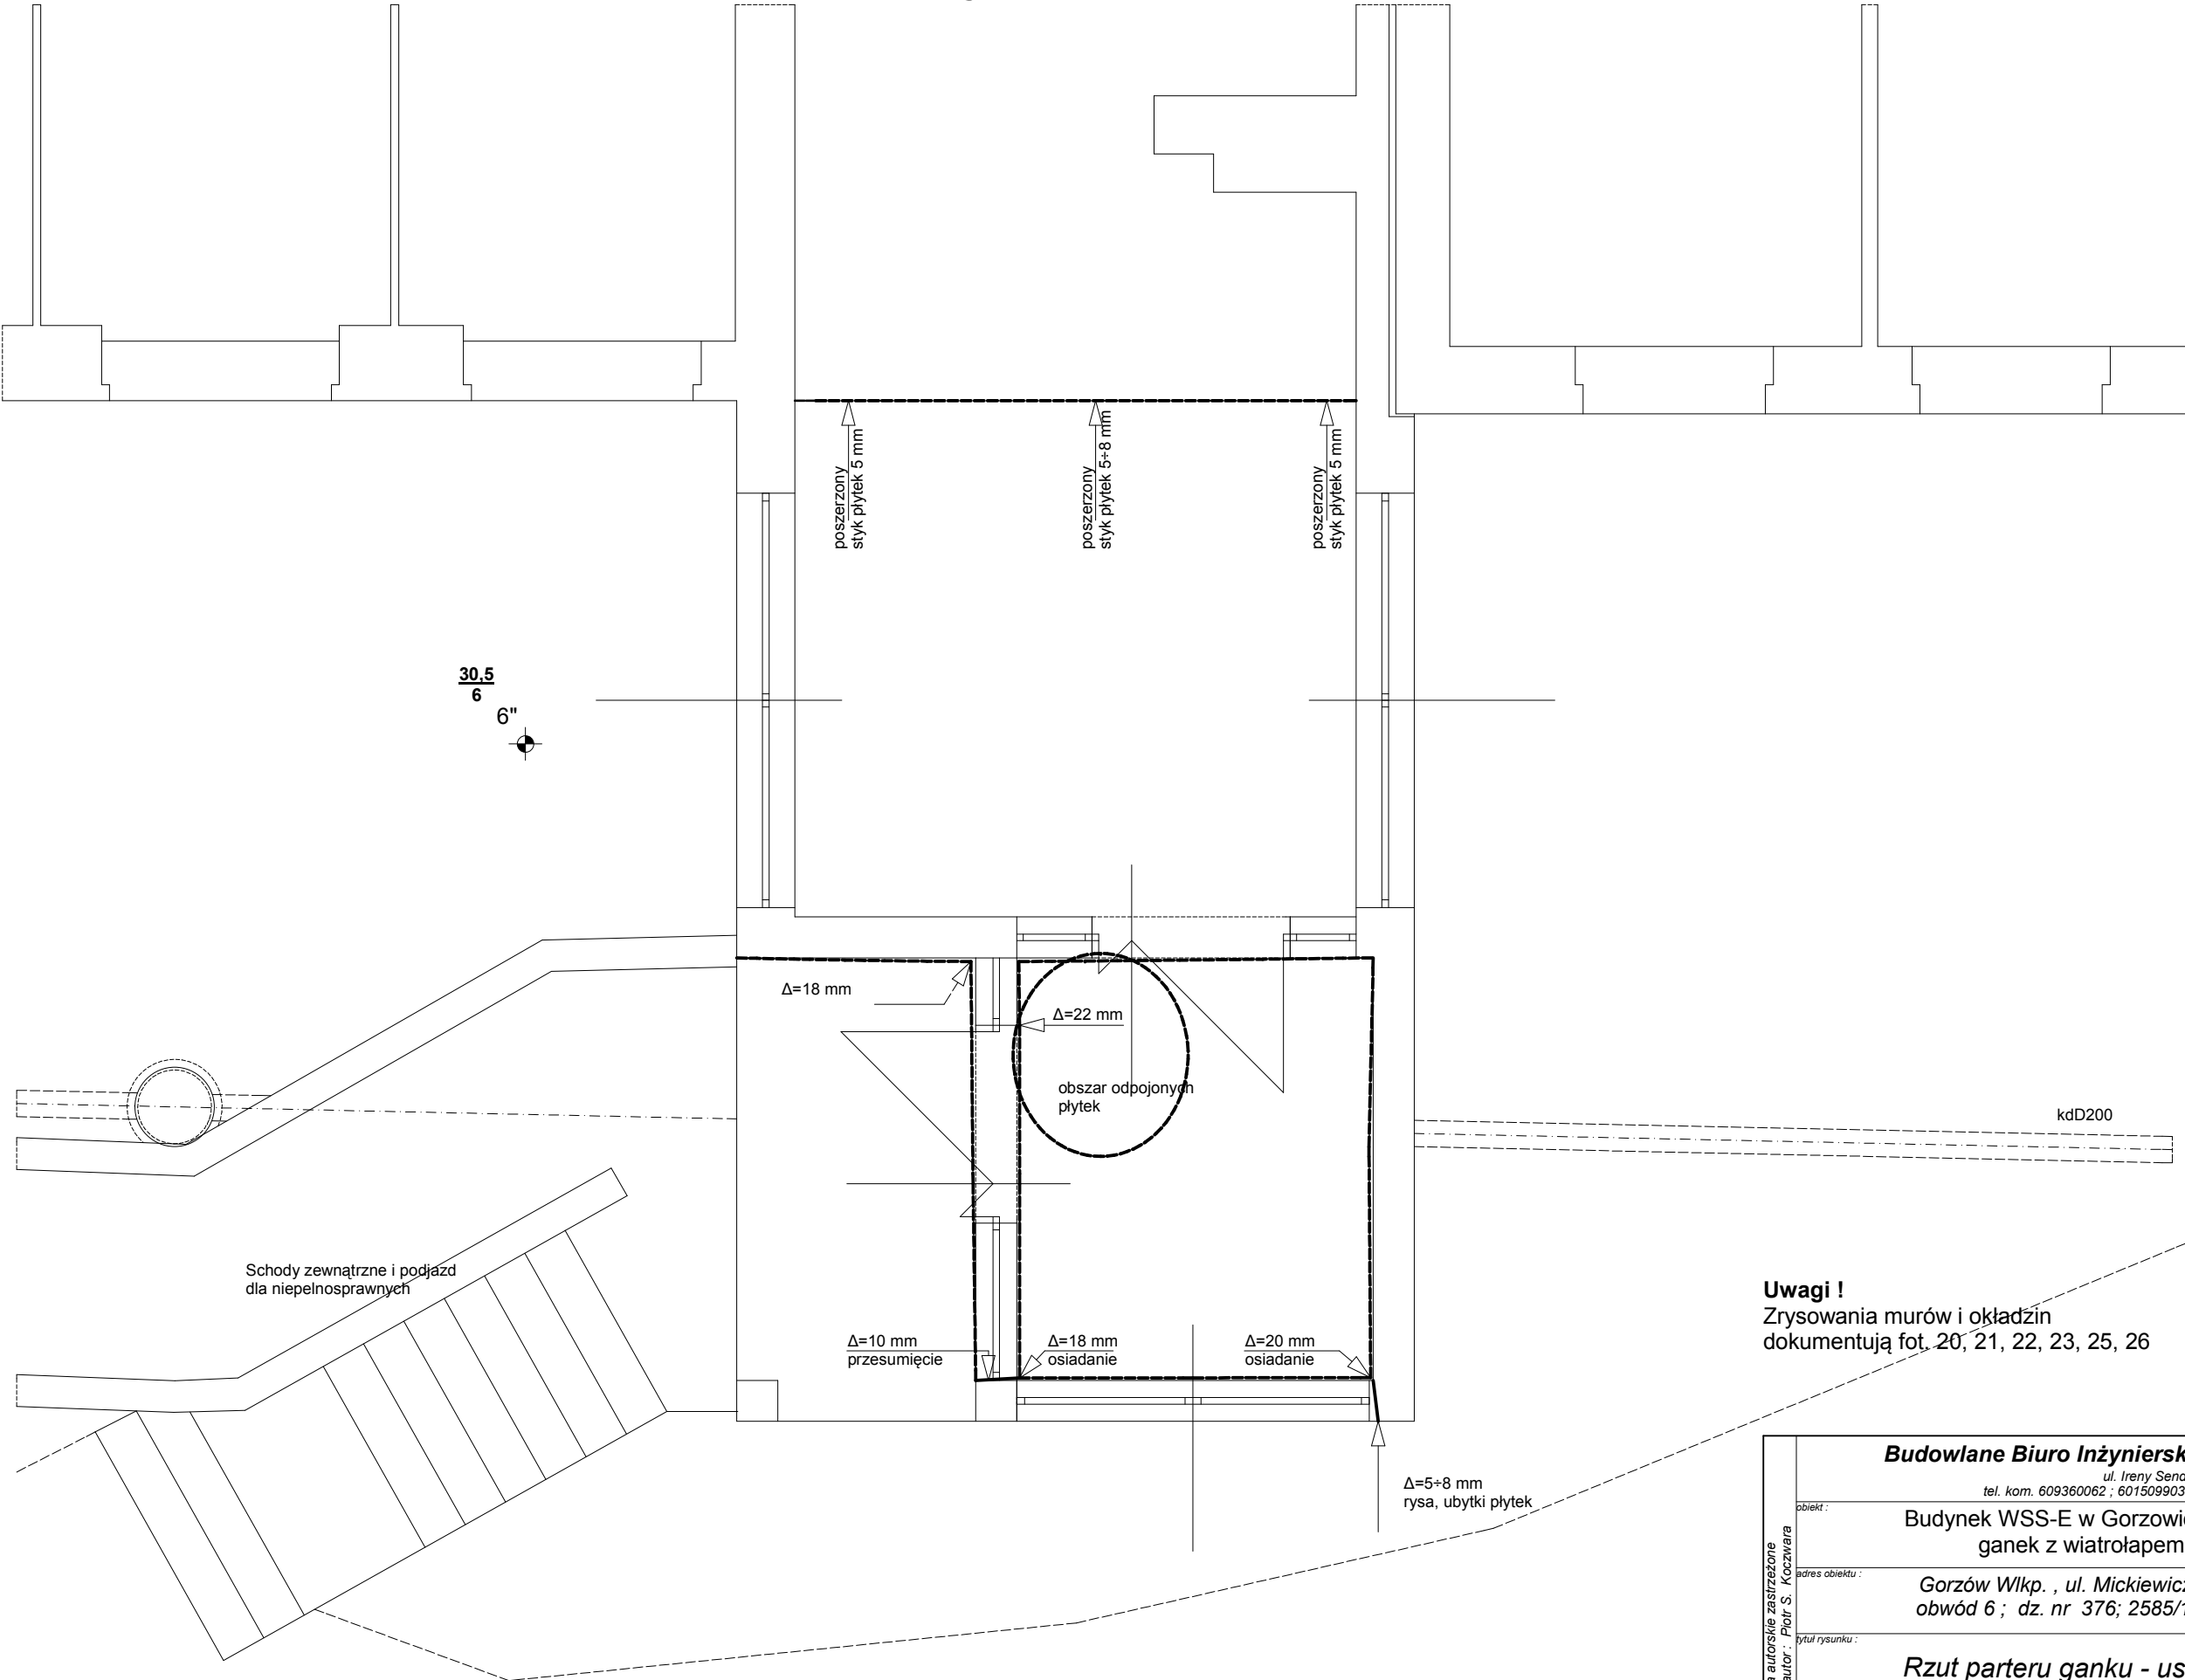
Rzut parteru ganku - uszkodzenia 1:50

Uwagi !  
Zrysowania murów i okładzin  
dokumentują fot. 20, 21, 22, 23, 25, 26
