### **Ekspertyza**

ustalająca przyczyny uszkodzeń ganku przy wejściu głównym budynku WSS-E  
w Gorzowie Wlkp. z propozycją dla przeprowadzenia naprawy bieżącej

Część : Ekspertyza techniczna		stadium : użytkowanie budynku
Zamierzenie inwestycyjne	Eksploatacja budynku	
Obiekt	Budynek laboratoryjno-nadzorczy (biurowy)	
Adres obiektu	66-400 Gorzów Wlkp. ul. Adama Mickiewicza 12B dz. nr 387, 2585/1, 2586	
Zamawiający	Wojewódzka Stacja Sanitarno-Epidemiologiczna w Gorzowie Wlkp. ul. Mickiewicza 12B	
Inwestor

**Gorzów Wlkp. , wrzesień 2017 r.**

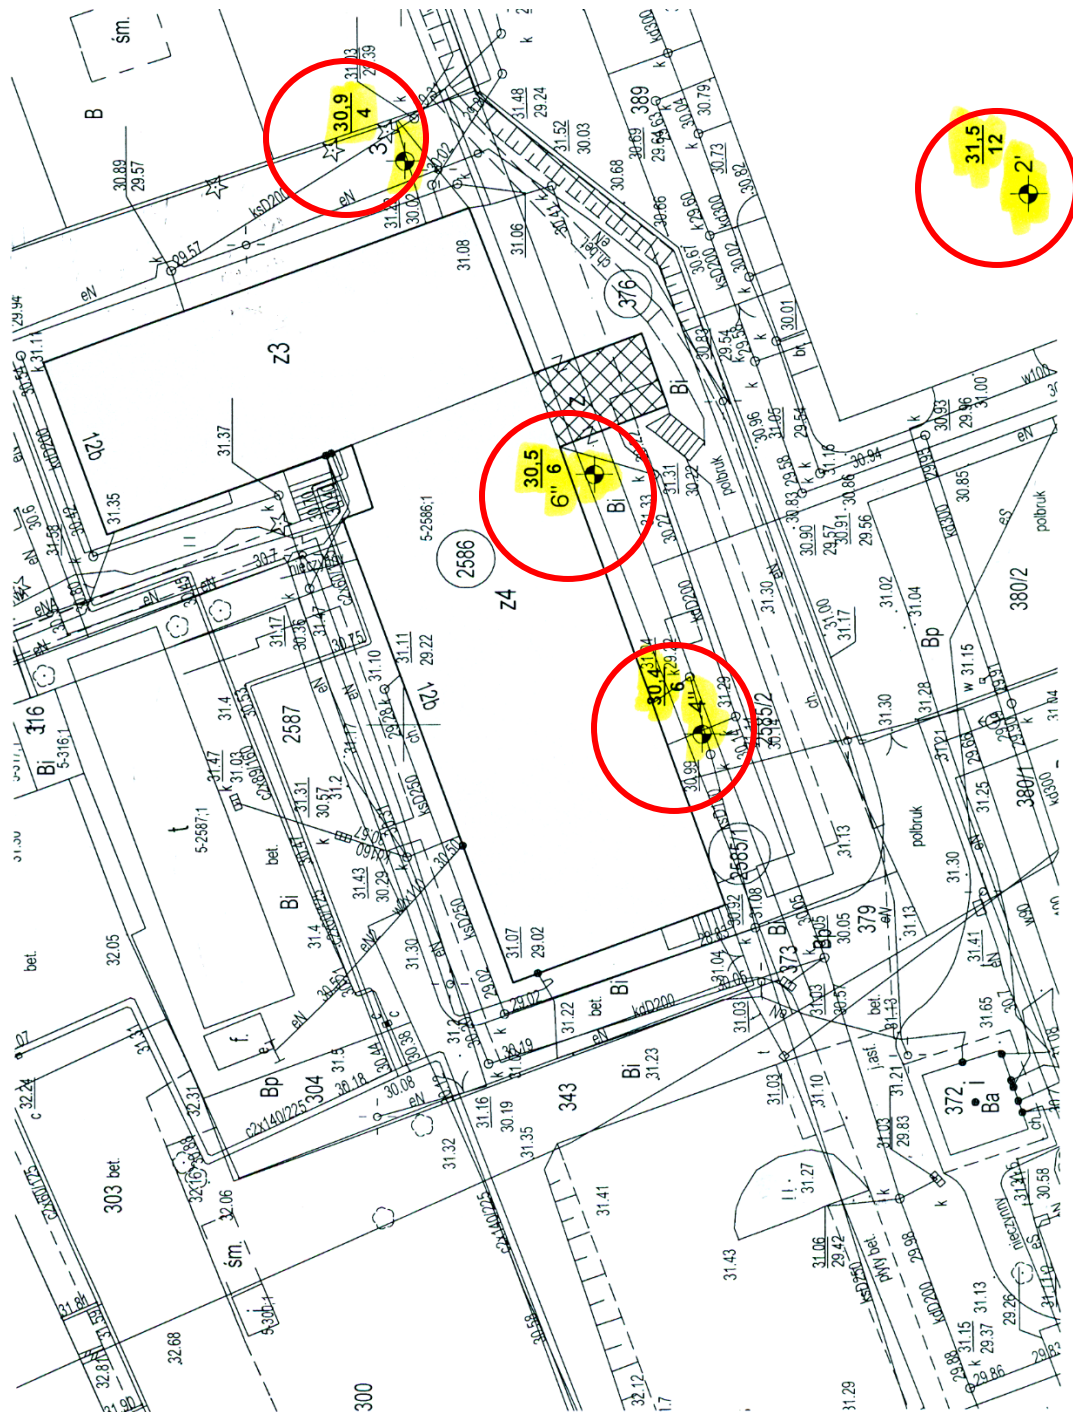
## Lokalizacja punktów badawczych

Wyciąg z technicznych badań podłoża gruntowego wykonany na podstawie Archiwum Wierceń Geotechnicznych 17352 poz. nr 188÷190 w Urzędzie Marszałkowskim w Zielonej Górze oraz Opinii technicznej dla WSS-E w Gorzowie Wlkp. z 1985r.

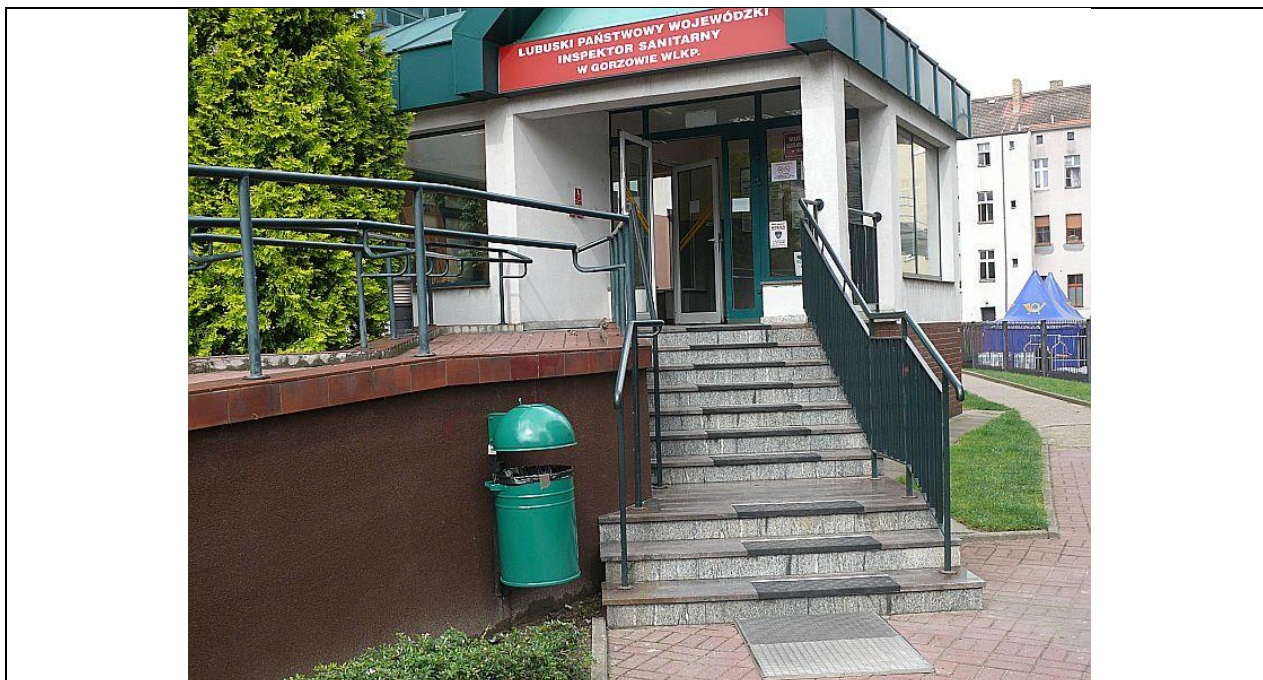
**Fot. 1.** Widok ogólny ganku budynku WSS-E w Gorzowie Wlkp. Wejście od strony wschodniej.  
Stan na dzień : 11.08.2017 r.

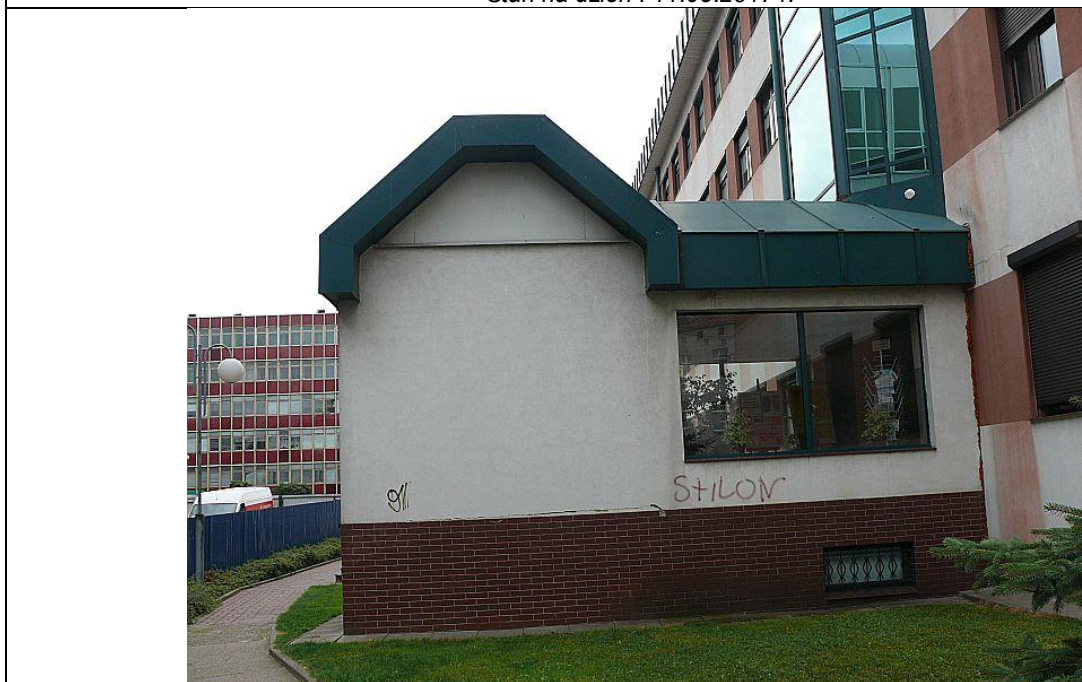
**Fot. 2.** Elewacja zachodnia ganku budynku.  
Stan na dzień : 11.08.2017 r.

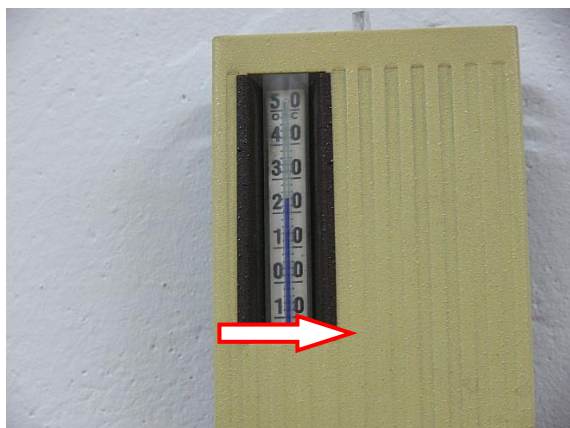
**Fot. 7.** Temperatura wewnątrz pom. magazynowej w piwnicy ganku.  $t_i = 22^\circ\text{C}$  Stan na dzień : 02.08.2017 r.

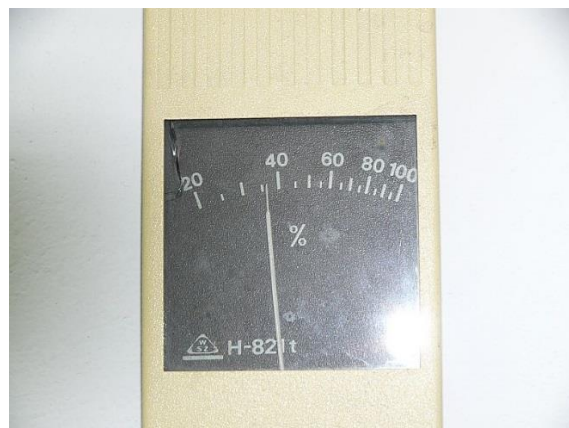
**Fot. 8.** Wilgotność pomieszczenia magazynowego w piwnicy ganku (nie jest to wilgotność powierzchni przegrody !).  $h_i = 35\%$ . Stan na dzień : 02.08.2017 r.
